El complejo de fuente, abrevadero y lavadero de Galbárruli tiene una factura impecable, en el que fueron necesarios unos ciclópeos muros de contención de sillería y sillarejo al estar por debajo de cota. En el lavadero se reunían hasta quince mujeres haciendo más llevadero el duro trabajo de lavar la ropa.

el lavadero de Galbárruli 1880

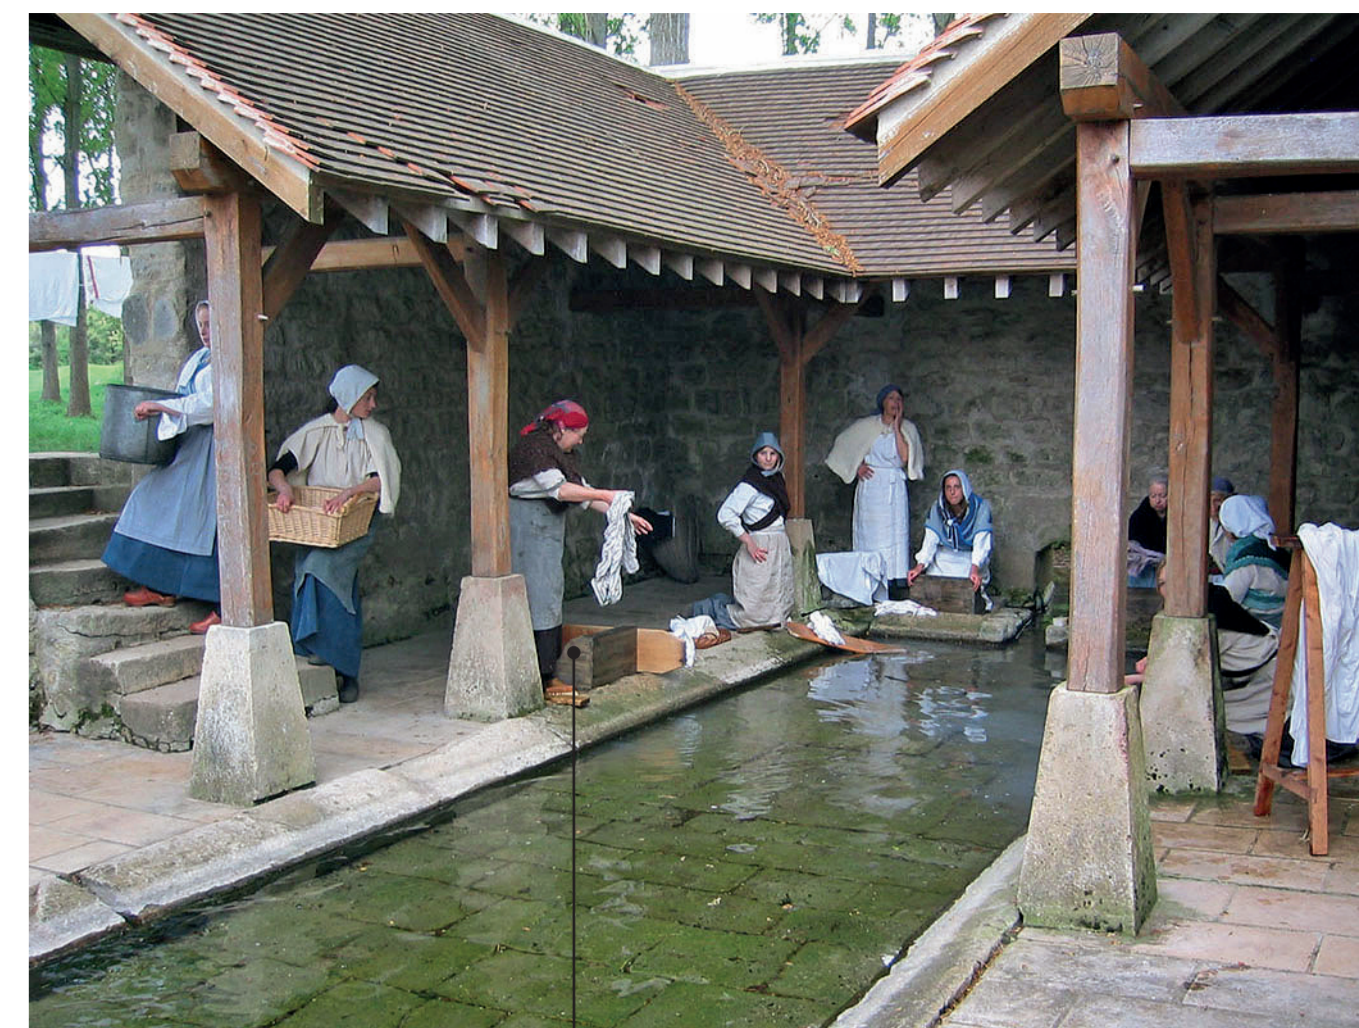
Lavadero francés del siglo XVIII donde se utiliza cajón y tabla.

El **cajón de lavar**, rodillero o banquilla se usaba con un cojín; colocado junto al lavadero evitaba que las mujeres se mojasen y que sufriesen sus rodillas.

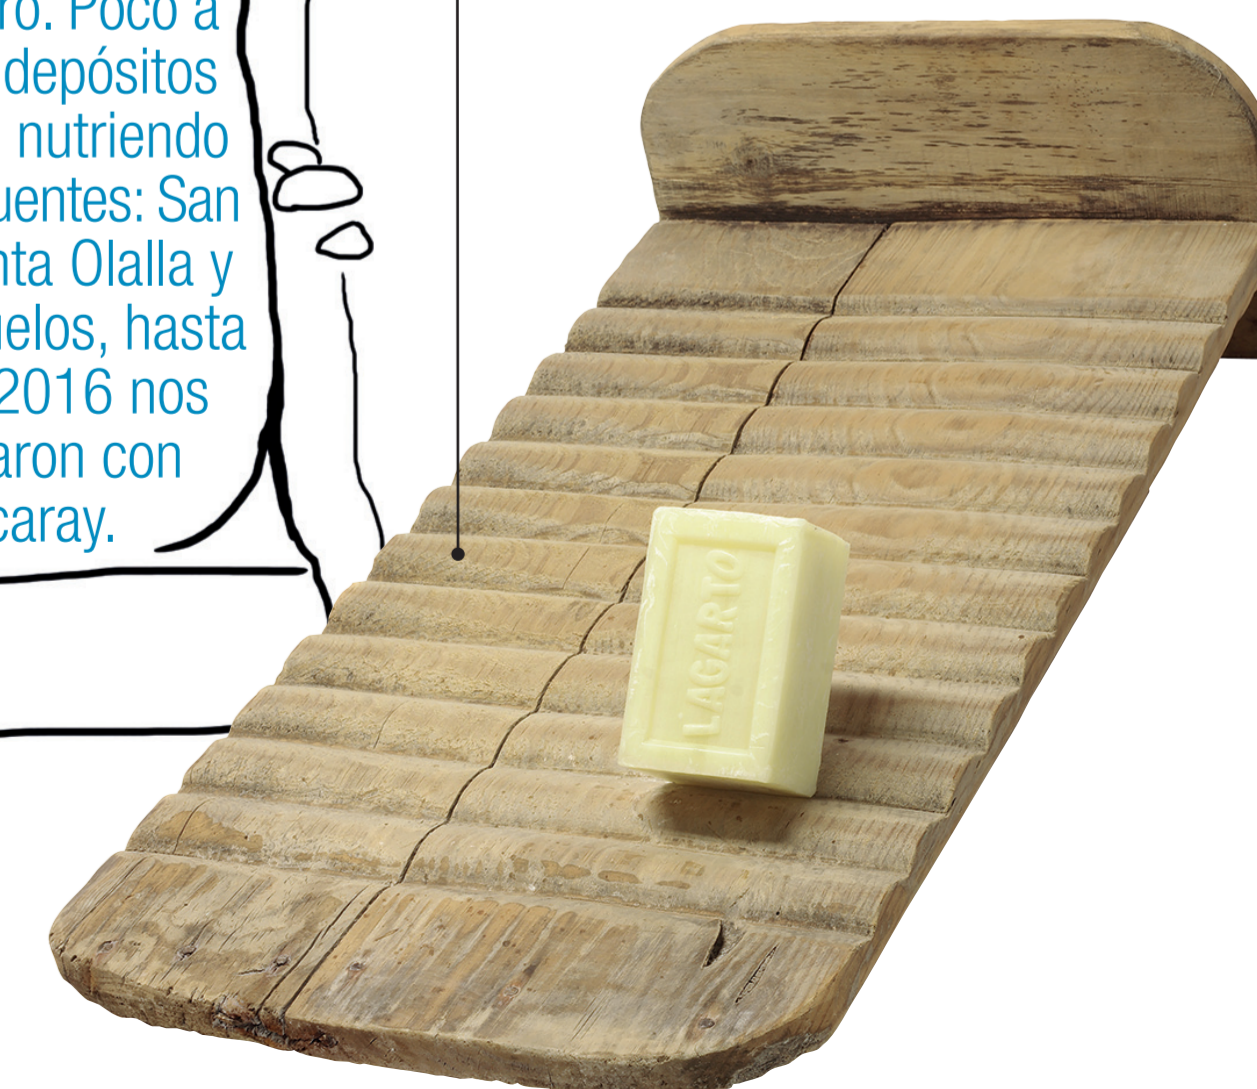
5 Lavadero que sigue las indicaciones sanitarias del siglo XIX: bien iluminado, amplio y ventilado para evitar las «miasmas» y contagios por aglomeraciones, pero protegido del viento norte, especialmente en invierno. Eso no evitaba que algunas mañanas las mujeres tuvieran que romper el hielo con un hacha antes de lavar.

4 «El piloncillo» se añadió en la segunda mitad del siglo XX. Se utilizaba para aclarar la ropa enjabonada en el lavadero.

3 El **pilón** almacenaba el agua. Permitía renovar el «piloncillo» y el lavadero pero estaba prohibido lavar en él, ya que bebía el ganado. Era especialmente importante en verano, cuando se reducía el caudal de la fuente.

2 **ABREVADERO**
5,2x0,4 m
Excepto con sequía, el ganado bebía agua corriente, renovada.

1 **FUENTE**
El agua de boca manaba continuamente.

La **tabla de lavar** no era necesaria en este lavadero por tener los bordes en chaflán, pero era imprescindible para lavar en un río o en un barreño.

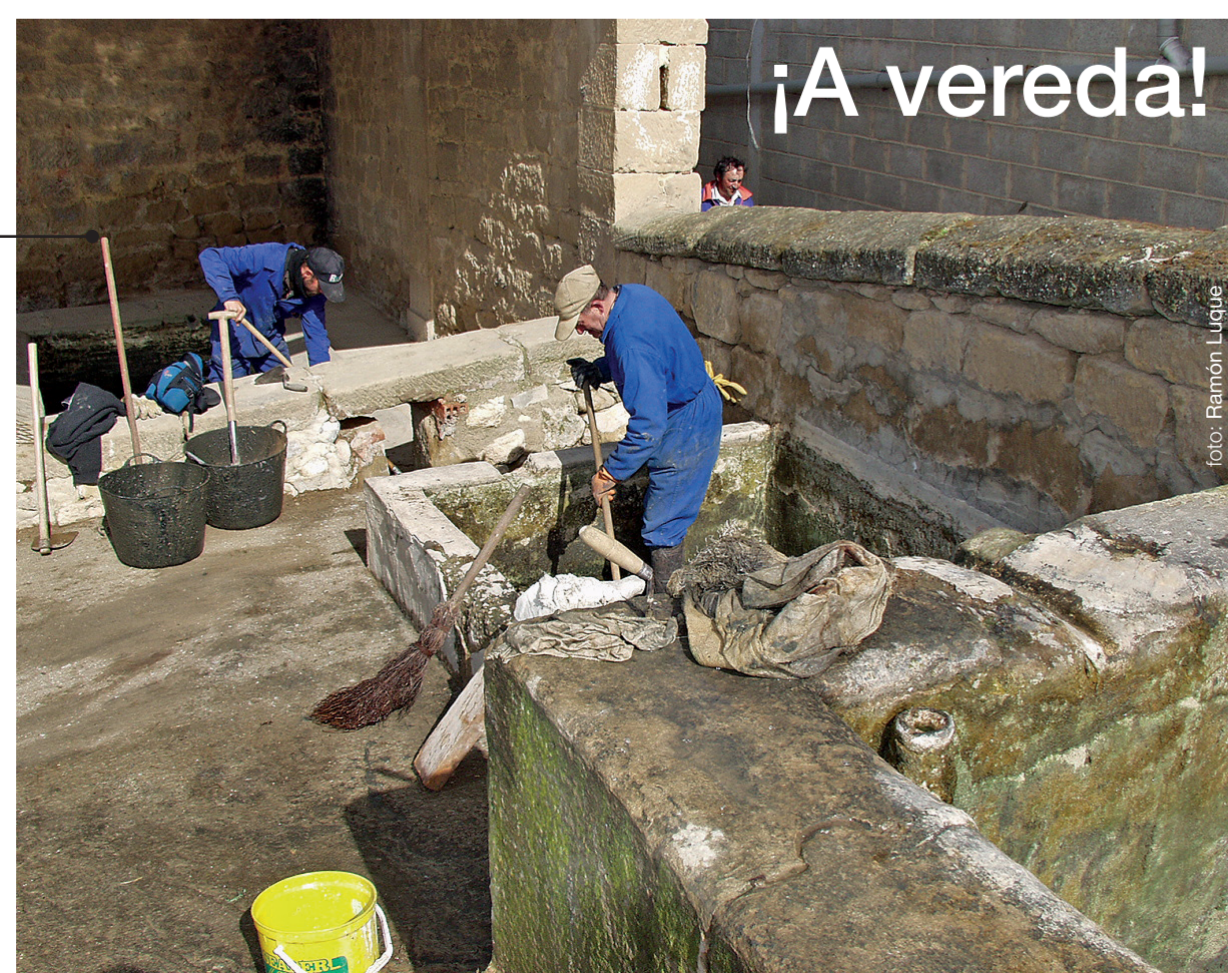
Una vez al año, los vecinos del pueblo se juntaban para limpiar y reparar desperfectos del complejo fontanal. Esta foto del 26 de abril de 2003 muestra los pilones vacíos para retirar el fango del fondo.
